会社名 EIZO株式会社

## フレームレス液晶モニターの表面パネル剥離に関するご報告

### —当社標準スタンド以外を用いて下向き設置でご使用の場合の点検のお願い—

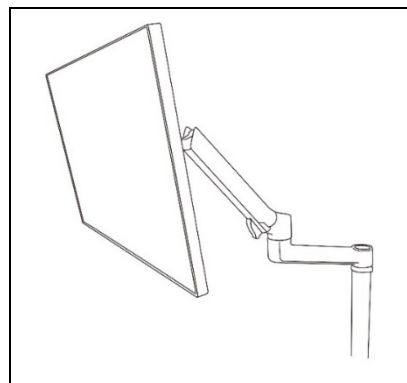
アーム、取付金具などを用いて、モニターを天吊り/壁掛けなどにより下向きで設置している場合となります。上向き、垂直での設置および当社標準スタンドでのご利用は対象ではございません。

天吊り設置

壁掛け設置

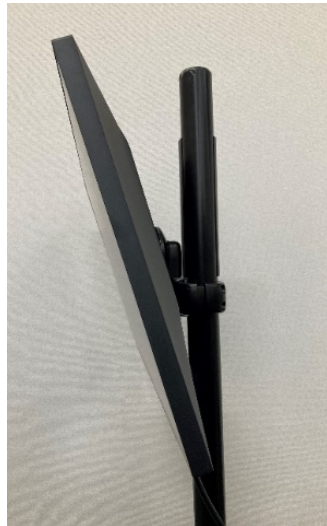
剥離がない状態

※表面パネル：赤枠箇所

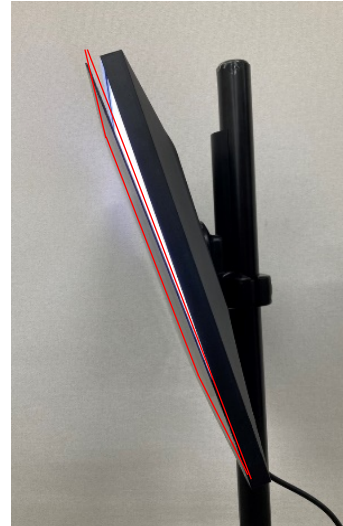
モニターの表面パネルは、ポリウレタンを中間層とする両面テープにてバックライトユニットに固定されています。この両面テープのポリウレタンが、温度・湿度条件に加え、空気中の化学物質成分との複合的な反応によって劣化した場合に、モニターの下向き設置による表面パネル自身の重さによって、徐々に時間をかけて剥離に至るものと推定しております。

剥離がある状態

現時点において、反応を引き起こす全ての化学物質は特定できておりませんが、当社再現実験では、塩素系消毒剤（次亜塩素酸ナトリウム）を頻繁に使用する環境において、両面テープのポリウレタンが通常的环境より早く劣化することを確認しております。なお、化学物質には一部の消毒液や家庭用洗剤なども含まれると推測し引き続き原因調査を進めてまいります。

対象製品を天吊り/壁掛けなどにより下向きで設置されているお客様に対しては、剥離防止の部品を無償で提供いたします。また、お客様に点検をお願いし、剥離が認められた製品につきましては、保証期間内外を問わず無償修理を実施させていただきます。
